## Conocer las señales, salva vidas: cómo los inspectores de seguridad ferroviaria de la CPUC contribuyen a la seguridad en los pasos a nivel

Historia destacada

24 de junio de 2026 -

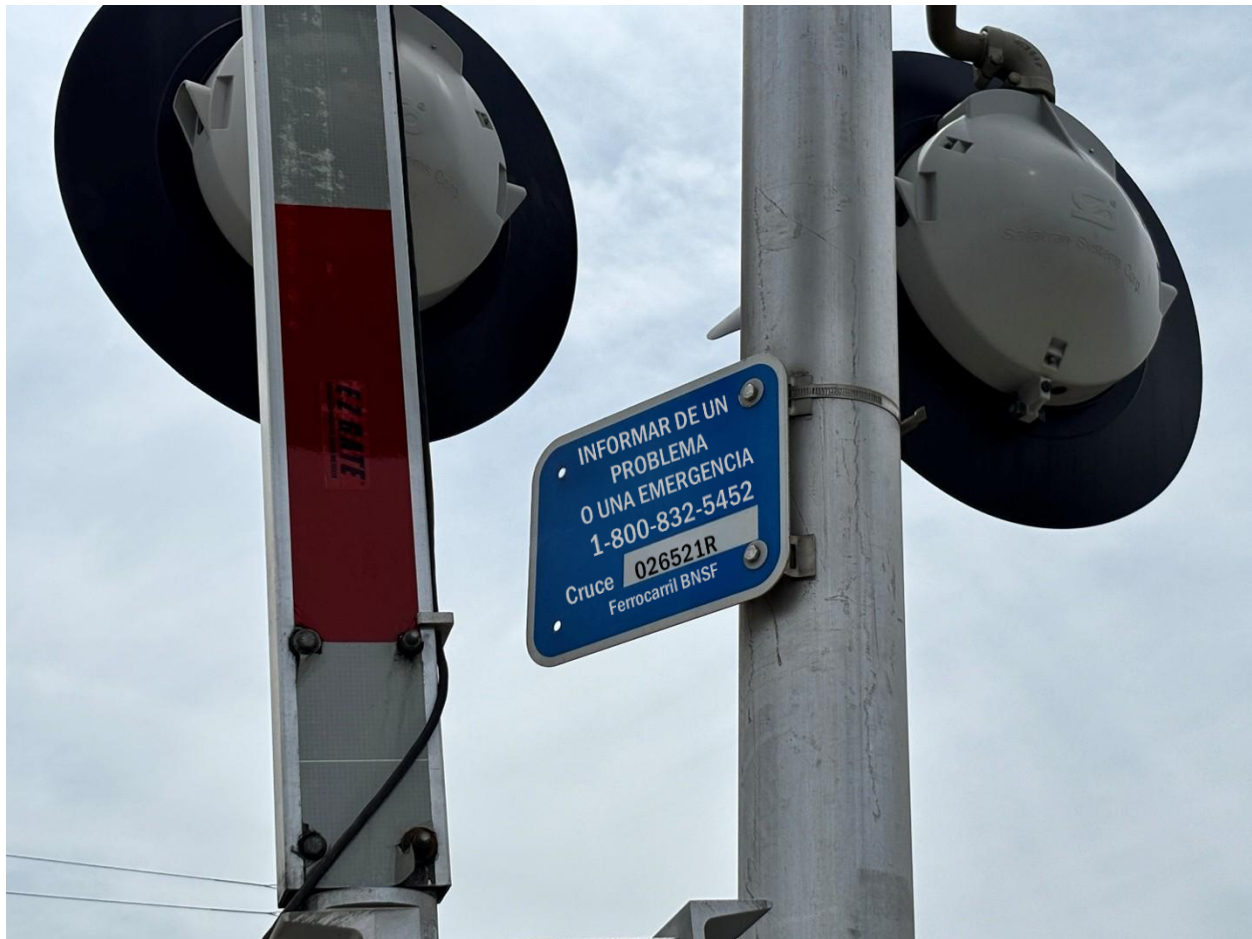
### *Ejemplo de una señal ENS*

A menudo se pasa por alto una de las herramientas de seguridad más importantes en un paso a nivel: la señal azul y blanca del [Sistema de Notificación de Emergencias](#) (ENS, por sus siglas en inglés). La señal ENS suele estar situada en el dispositivo de aviso del paso a nivel.

La señal desempeña un papel fundamental durante una emergencia. Si un vehículo queda atascado en las vías, si los dispositivos de señalización del paso a nivel no funcionan correctamente o si alguien detecta una situación de peligro en un paso a nivel, la señal ENS proporciona un número de teléfono directo e información de identificación del paso a nivel para que se pueda contactar inmediatamente con la empresa ferroviaria y darle a conocer cualquier problema que se produzca en el paso a nivel.

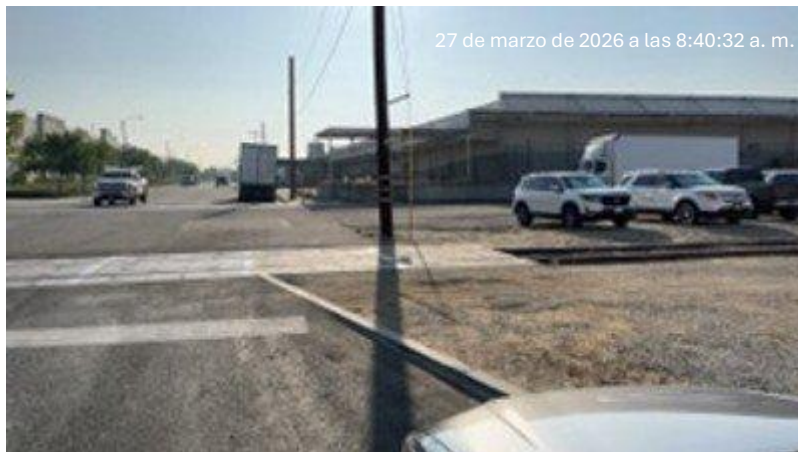
*Falta de señalización en el acceso en dirección este*

En marzo de 2026, un inspector de la División de Seguridad Ferroviaria que realizaba una inspección en Ontario (California) descubrió que en un paso a nivel de la Compañía Ferroviaria Union Pacific había desaparecido el dispositivo de advertencia obligatorio y la señal ENS en ambos accesos de la carretera. Sin estos dispositivos de señalización, es posible que los conductores no se percaten de la existencia del paso a nivel ni de que se trata de un paso a nivel activo; además, sin una señal ENS, cualquier persona que se encontrara en una situación de emergencia no habría tenido ninguna forma inmediata de ponerse en contacto con la empresa ferroviaria. Una vez que la CPUC identificó el problema, la Compañía Ferroviaria Union Pacific lo subsanó e instaló los dispositivos de advertencia necesarios junto con la señal ENS. Una inspección de seguimiento realizada por la CPUC confirmó que el paso a nivel volvía a cumplir con la normativa.

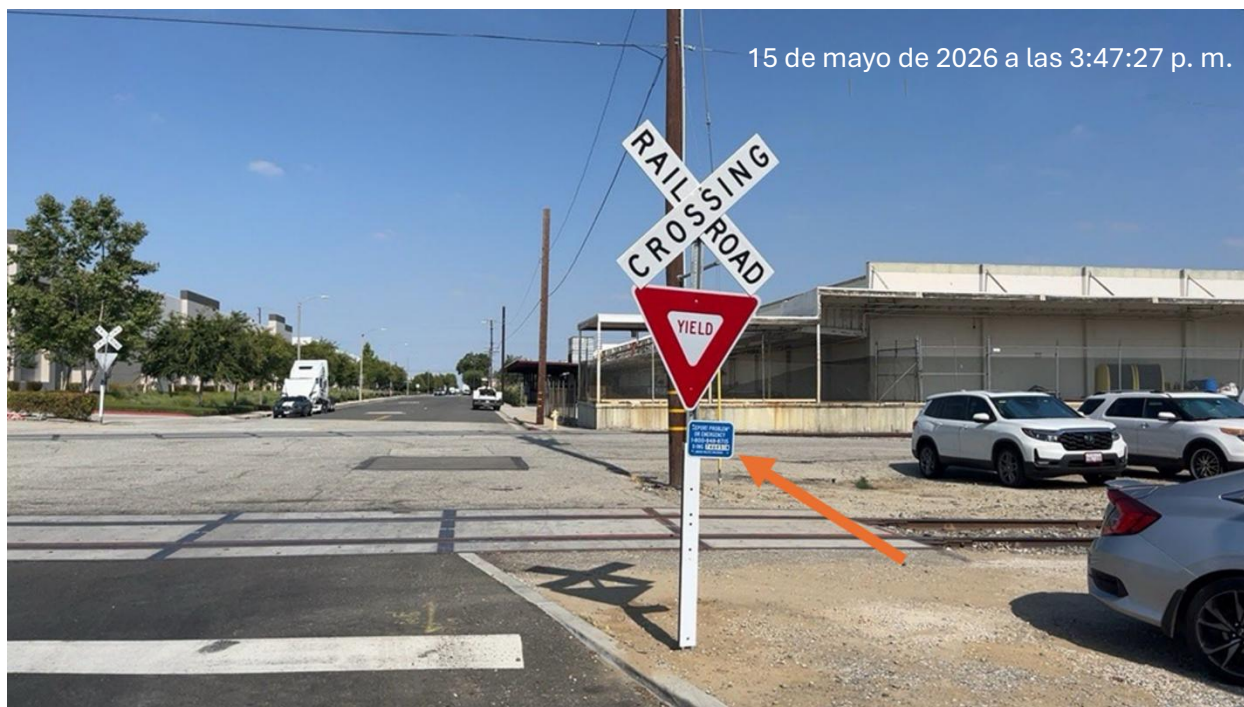
#### *Señalización instalada para el acceso en dirección este*

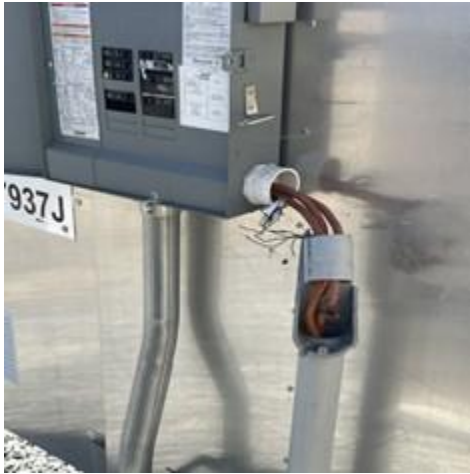
*Carcasa de cables vandalizada que dejaba al descubierto los cables de señalización.*

En mayo de 2026, un inspector de la División de Seguridad Ferroviaria en Vernon (California) observó que las barreras de un paso a nivel estaban atascadas en posición baja, a pesar de que no se acercaba ningún tren.

El inspector utilizó la señal ENS colocada en el paso a nivel para ponerse en contacto con el número de emergencia de la empresa ferroviaria y notificar el problema. El personal de la empresa ferroviaria acudió al lugar y descubrió que unos vándalos habían dañado el

equipo de señalización cortando los cables conectados al sistema de aviso del paso a nivel.

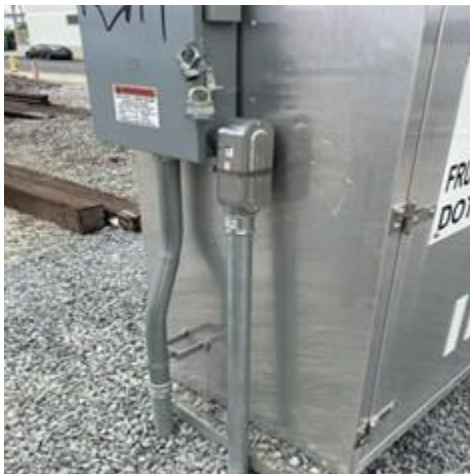
*Carcasa de los cables reparada.*

Una vez finalizadas las reparaciones, las barreras del paso a nivel volvieron a funcionar con normalidad.
